**Kajian Kualitas *Walkability* di Koridor Jalur Wisata Kota Yogyakarta
 Studi Kasus: Koridor Jalan Panembahan Senopati, Jalan Sultan Agung
 dan Jalan Kusumanegara**

Eigner¹, Paulus Bawole²
 1, 2. Program Studi Magister Arsitektur, Fakultas Arsitektur dan Desain, Universitas Kristen Duta Wacana
 Jl. Dr. Wahidin Sudirohusodo No.5-25, Yogyakarta
 Email: Eigner4000@gmail.com, paulus@staff.ukdw.ac.id

**Title: Study of Walkability Quality on Tourism Line Corridor of Yogyakarta City
 Case Study: Corridor line of Panembahan Senopati, Sultan Agung, and Kusumanegara Street**

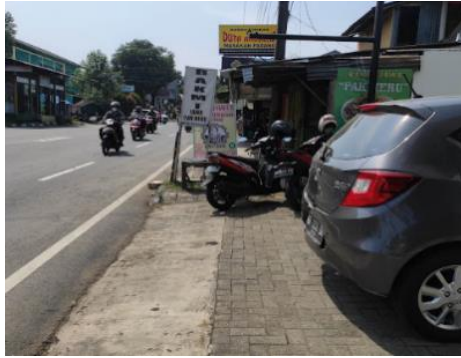
kurang dari 1 meter (Krambeck, 2006). Pada segmen 1 kondisi jalur pejalan kaki terdapat banyak penghalang baik permanen maupun non permanen (Gambar 3).

Gambar 3. Temporary obstacle/ penghalang non permanen bagi jalur pejalan kaki berupa hadirnya parkir maupun penanda iklan

Penghalang non permanen yang banyak ditemukan berupa parkir kendaraan, sehingga pejalan kaki perlu untuk mengalah dan berjalan beberapa saat di jalur kendaraan guna menghindari parkir kendaraan yang memakan jalur pejalan kaki. Hal ini mengurangi penilaian indeks pada aspek konflik pejalan kaki dengan kendaraan. Selain itu, pada koridor ini juga terdapat jalur pejalan kaki yang menghilang, karena adanya halte bus Trans Jogja yang juga tidak terhubung dengan jalur pejalan kaki (Gambar 4).

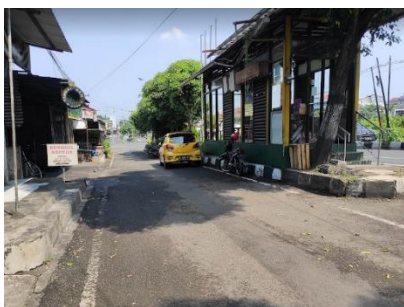
Gambar 4. Jalur pejalan kaki yang menghilang dan halte bus yang tidak terhubung dengan jalur pejalan kaki

Keberadaan halte bus Trans Jogja ini memang sangat diperlukan untuk moda transportasi kendaraan umum yang menopang jalur transportasi di seputar Kota Yogyakarta. Namun, dengan

penempatan lokasi halte bus pada jalur pedestrian di koridor Jalan Kusumanegara ini sudah bisa dipastikan akan mengganggu jalur pejalan kaki yang kebetulan melewati wilayah tersebut. Keadaan inilah yang juga membuat kenyamanan dan keamanan masyarakat dalam melintasi koridor menjadi terganggu.

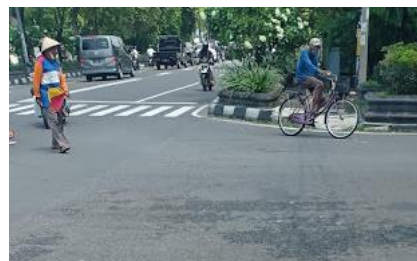
Kebutuhan untuk difabel baru dapat ditemui pada jalur pejalan kaki di jembatan Sungai Gajah Wong. Trotoar sisi selatan mulai memiliki kualitas yang baik dengan *guiding block* bagi tuna netra. Namun, pada sisi utara masih belum terdapat fasilitas jalur pejalan kaki. Kemudian, simpang Kebun Binatang Gembira Loka belum memiliki fasilitas penyeberangan dengan baik berupa *zebra cross* maupun *pelican crossing*, namun kondisi jalan ini memungkinkan untuk dilakukan penyeberangan jalan dengan waktu tunggu kurang lebih 20 detik (Gambar 5).

Gambar 5. Fasilitas penyeberangan di simpang Kebun Binatang Gembira Loka yang tidak lengkap di salah satu sisinya

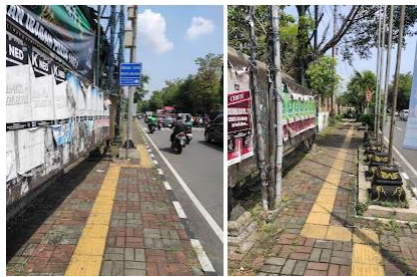
Memasuki segmen 2 dari persimpangan SGM hingga persimpangan Semaki, kondisi jalur pejalan kaki mengalami peningkatan dari segmen sebelumnya. Kualitas perkerasan lebih baik dan terdapat *guiding block* pada jalur pejalan kaki. Akan tetapi, *guiding block* di beberapa titik pada segmen ini menyulitkan penggunaannya karena peletakannya yang zig-zag (Gambar 6).

Gambar 6. Guiding block bagi tuna netra yang kurang efisien peletakannya (zig-zag)

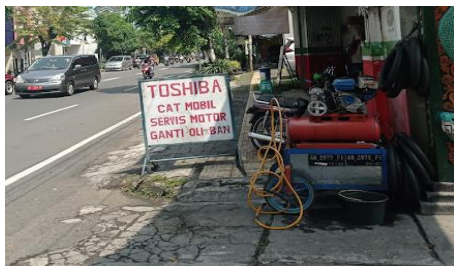
Sedangkan bagi difabel pengguna kursi roda akan tetap memiliki banyak rintangan karena trotoar yang masih terdapat penghalang permanen dan non permanen seperti pohon di tengah trotoar dan berbagai pedagang yang berjualan di trotoar. Selain halangan pada jalur pejalan kaki, terdapat permasalahan akses bagi difabel, yaitu bentuk pinggiran trotoar yang tidak terdapat *ramp*, lebar jalur pejalan kaki yang masih kurang leluasa untuk digunakan, dan adanya *temporary obstacle* dari PKL yang memanfaatkan jalur pejalan kaki (Gambar 7).

Gambar 7. Temporary obstacle pada jalur pejalan kaki

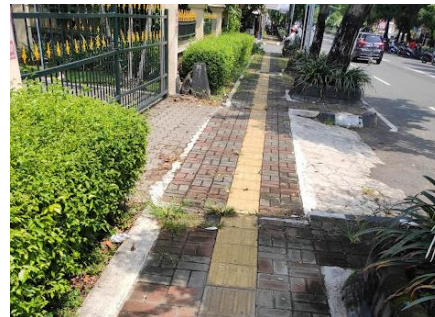
Pada segmen 3 Jalan Kusumanegara, berawal dari persimpangan Semaki hingga persimpangan Sentul terdapat jalur pejalan kaki dengan kualitas permukaan yang cukup baik di area Taman Makam Pahlawan. Beberapa pinggiran trotoar juga dilengkapi dengan *ramp* untuk difabel, namun

masih terdapat penghalang di trotoar (Gambar 8).

Gambar 8. Jalur pejalan kaki yang memiliki ramp sehingga lebih memudahkan bagi difabel

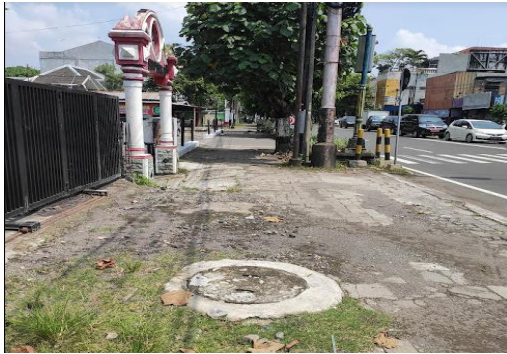
Dari persimpangan Sentul hingga Jembatan Sayidan dibagi menjadi tiga segmen jalan. Segmen 4, 5, dan 6. Pada ruas jalan ini banyak memiliki halangan sementara, berupa warung pedagang kaki lima di segmen 5, yang juga memiliki lebar jalur pejalan kaki paling besar. Sedangkan pada segmen 4 (Gambar 9) kondisi trotoar sangat tidak bersahabat karena banyak pinggiran yang curam ketika trotoar bertemu dengan jalur masuk ke bangunan, serta

kondisi perkerasan permukaan trotoar yang hancur. Segmen 6 memiliki perkerasan trotoar yang baik dan teduh oleh karena pepohonan dan tanaman, namun masih terdapat sedikit penghalang berupa pohon di tengah trotoar.

Gambar 9. Kondisi perkerasan permukaan jalur pejalan kaki di segmen 4
Sumber: Dokumentasi Eigner, 2022

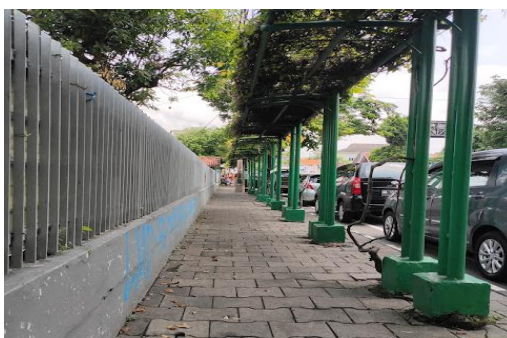
Kehadiran tanaman dan pepohonan di ruas jalan pada ketiga segmen cukup banyak, sehingga dapat memberikan keteduhan yang cukup. Adanya pergola dan pagar batas persil lahan yang ada di pinggir jalan membentuk irama yang dapat memberikan kenyamanan visual, juga rasa aman bagi masyarakat yang melintasinya (Gambar 10).

Gambar 10. Jalur pejalan kaki di segmen 6 yang memiliki peneduh
Sumber: Dokumentasi Eigner, 2022

Namun, pada segmen 6 dimensi trotoar mengecil dari ± 2 meter ke $\pm 0,75$ meter sehingga dengan lebar trotoar yang kurang, tidak memungkinkan adanya

planter box sebagai penghalang maupun pembatas antara jalur kendaraan dengan jalur pejalan kaki. *Planter box* pembatas hadir dengan baik pada segmen 4 dan 5.

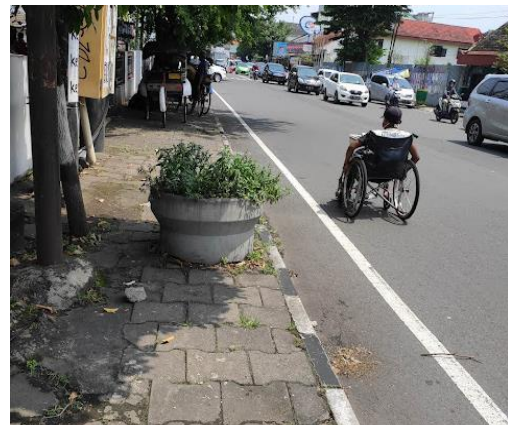
Meskipun pada segmen 5 lebar trotoarnya adalah yang paling lebar (2-3 meter), namun difabel (terutama penyandang kursi roda) tidak dapat leluasa menikmati fasilitas pejalan kaki (Gambar 11). Pengguna kursi roda lebih memilih berbaur di jalur kendaraan yang beraspal karena jalur lebih halus dan minim hambatan. Menurut indeks, lebar trotoar yang leluasa dapat memberikan nilai tambah, namun menjadi nilai kurang pada aspek konflik dengan pengguna kendaraan.

Gambar 11. Pengguna kursi roda yang memilih jalur kendaraan dan beberapa obstacle pada jalur pejalan kaki
Sumber: Dokumentasi Eigner, 2022

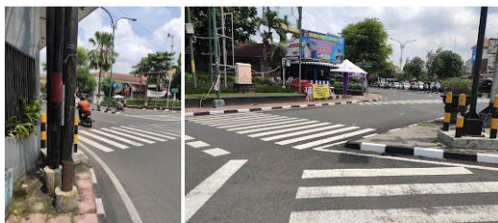
aktivitas pejalan kaki yang harus mengalah dan berjalan di jalur kendaraan. Pada jalur menuju persimpangan terdapat fasilitas penyeberangan, namun akses menuju fasilitas penyeberangan tidak dapat difungsikan dan berpotensi konflik dengan kendaraan (Gambar 12). Pengalaman menyeberang di persimpangan Gondomanan memiliki kekurangan, yaitu adanya bangunan di bagian pojok yang menutup pandangan ketika menyeberang dari timur ke barat. Bangunan ini juga menghalangi pandangan pada kendaraan yang akan melintas.

Gambar 12. Fasilitas penyeberangan yang kurang dapat diakses dan kurang efisien
Sumber: Dokumentasi Eigner, 2022

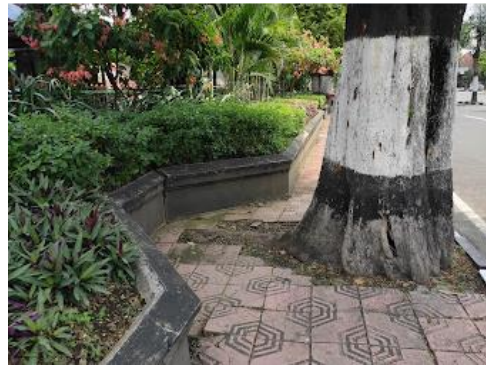
Kebutuhan untuk difabel di trotoar pada sisi timur segmen ini belum cukup terpenuhi. Lebar trotoar masih kurang terpenuhi untuk pengguna kursi roda dan terdapat *ramp* pada ujung trotoar yang belum mulus. Terdapat juga beberapa penghalang jalur berupa lintasan pedestrian yang rusak dan tidak terawat dengan baik. Sedangkan di sisi barat pada segmen ini atau di area Nol Kilometer Yogyakarta, kriteria untuk penyandang difabel dapat terpenuhi dengan baik (Gambar 13).

Gambar 13. Pohon sebagai amenities dan dinding planter box yang dapat digunakan untuk duduk

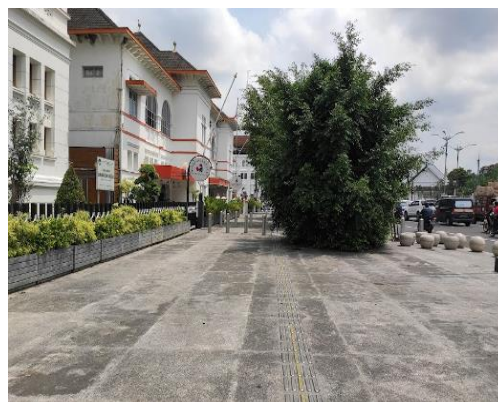
Pada koridor jalur ini sudah terdapat pepohonan, namun masih kurang cukup untuk memberikan keteduhan di trotoar sisi selatan. Hal ini berbeda dengan sisi utara yang sudah memiliki cukup pepohonan yang dapat memberikan keteduhan di trotoar. *Planter box* di sisi selatan berada di sisi kiri sehingga pejalan kaki memiliki risiko terpapar kendaraan cukup tinggi. Hal ini akan berbeda jika *planter box* berada di sisi kanan atau sisi luar jalur pejalan kaki, sehingga dapat berfungsi untuk pemisah jalur pejalan kaki dengan kendaraan bermotor (Gambar 14).

Gambar 14. Kondisi jalur pejalan kaki di kawasan Nol Km Yogyakarta di ujung Jl. Panembahan Senopati

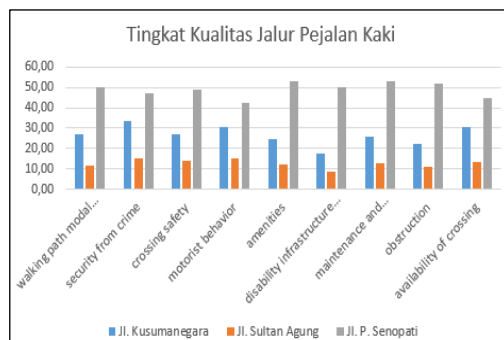
Bentangan jalan dari persimpangan Kantor Pos hingga batas kota sisi timur terbagi atas tiga koridor jalan yang kemudian terbagi lagi atas 8 segmen amatan. Hal ini dilakukan untuk memperlihatkan perbandingan nilai kualitas jalur pejalan kaki di ketiga koridor jalan (Grafik 1).

Grafik 1. Tingkat kualitas jalur pejalan kaki di tiga ruas jalan

Bentang jalan sepanjang Nol Kilometer Yogyakarta hingga batas kota di Gedongkuning merupakan koridor jalan dengan kualitas jalur pejalan kaki dengan nilai 26,97 yang berarti tidak *walkable* sehingga masih diperlukan peningkatan kualitas jalur pejalan kaki terutama untuk memenuhi kebutuhan pejalan kaki dalam rangka memenuhi kebutuhan sehari-harinya. Sepanjang bentang jalan tersebut terdapat tiga koridor, Jalan Kusumanegara dengan nilai *walkability* sebesar 26,56 yang artinya tidak *walkable*, Jalan Sultan Agung dengan nilai 12,66 yang artinya pada koridor jalan ini sangat tergantung pada kendaraan, dan Jalan Panembahan Senopati dengan nilai 49,05 merupakan satu koridor jalan yang mendekati nilai kondisi jalur pejalan kaki yang *walkable*. Jika mengacu kepada Tabel 1
