Transformasi Rumah Tradisional Jawa di Jagalan Kotagede sebagai Penunjang Pariwisata

Title: Transformation of a Silversmith's House in the Selaka Group, Jagalan Village, Kotagede as a Tourism Support

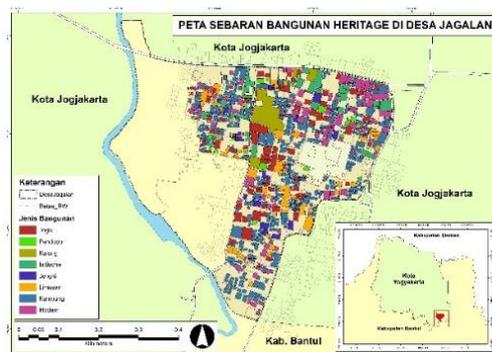
Gambar 1. Peta Sebaran Bangunan Heritage di Desa Jagalan pada Tahun 2013-2016

heritage di Kotagede melalui peta (Gambar 1).

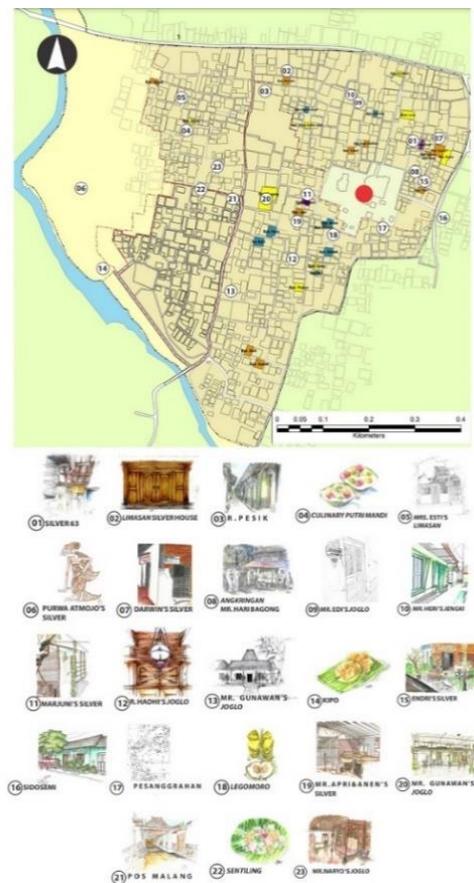
Gambar 2. Peta sebaran bangunan *heritage* di Desa Jagalan pada tahun 2013-2016

tersebut digunakan untuk satu keluarga lalu dibagi menjadi beberapa kepala keluarga. Lalu keterbatasan ekonomi juga dapat memengaruhi perubahan pola rumah perajin yang menyebabkan hancurnya rumah-rumah yang karena gempa Jogja pada tahun 2006 membuat perajin di Jagalan merenovasi rumah tidak sesuai dengan bahan yang asli. Gambar 2 menunjukkan peta sebaran bangunan *heritage* di Desa Jagalan tahun 2013-2016.

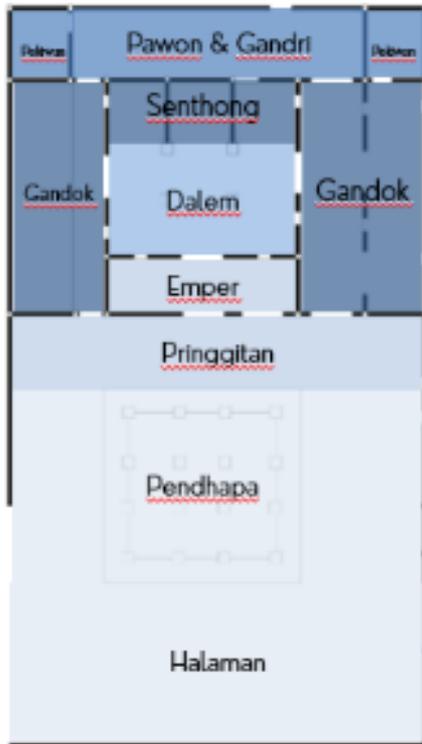
Gambar 3. Rumah Tradisional Kotagede
Sumber: Jogja Heritage Society, 2007

Karakter tata ruang rumah tradisional Jawa adalah simetris, terutama pada bagian bangunan utamanya yakni *pendhapa* dan *dalem* (Gambar 3).

1. *Pendhapa*, merupakan bangunan tanpa dinding terletak pada bagian paling depan. *Pendhapa* adalah bangunan publik digunakan untuk menerima tamu.
2. *Pringgitan*, merupakan area di antara *pendhapa* dan *emperan*. *Pringgitan* biasa digunakan untuk pertunjukan wayang kulit pada waktu tertentu.
3. *Emper*, merupakan bangunan yang terletak sebelum *dalem*. *Emper* digunakan untuk menerima tamu.
4. *Dalem*, merupakan bangunan induk digunakan untuk ruang keluarga.

5. *Senthong*, merupakan bagian yang terdiri dari tiga ruang dengan letak sejajar. *Senthong kiwa* (kiri) digunakan untuk menyimpan barang keramat atau senjata, *senthong tengah* merupakan ruang yang disucikan untuk menghormati Dewi Sri (dewi kesuburan), sedangkan *senthong tengen* (kanan) digunakan untuk ruang tidur.

6. *Gandhok*, merupakan bagian terdiri dari dua ruang di ujung kanan dan ujung kiri bangunan. *Gandhok* berfungsi sebagai kamar tidur. *Gandhok kiwa* (kiri) berfungsi sebagai ruang tidur laki-laki, sedangkan *gandhok tengen* (kanan) berfungsi sebagai ruang tidur perempuan. Biasanya di antara *gandhok* dan *dalem* terdapat halaman terbuka.

7. *Gadri* dan *pawon* merupakan bangunan di bagian belakang *dalem*. *Gadri* berfungsi sebagai ruang makan, sedangkan *pawon* adalah dapur. *Gadri* adalah bangunan semi terbuka dan berbentuk seperti *emper*.

8. *Pekiwan* adalah kamar mandi. Terletak pada bagian paling belakang (area servis). Pada area dekat *pekiwan* dan *pawon* terdapat sumur.

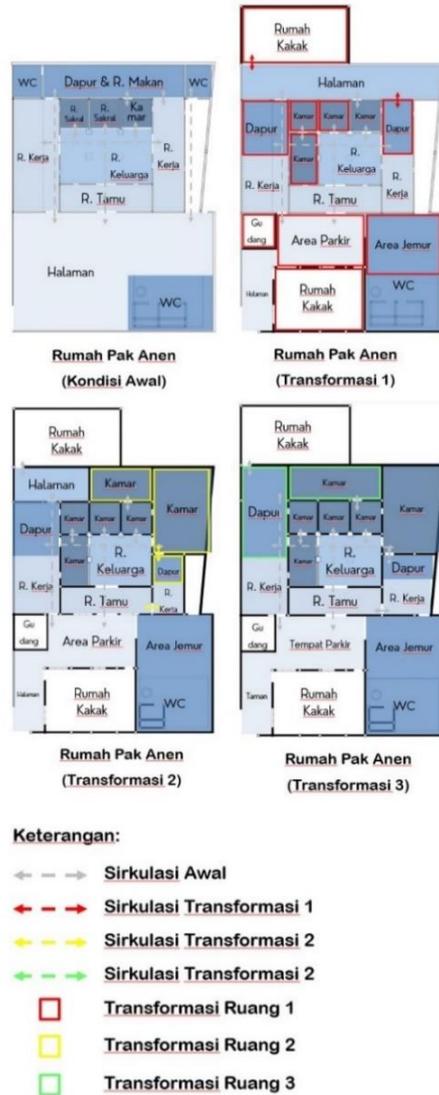
Gambar 4. Transformasi rumah Pak Anen

Rumah Pak Anen menghadap ke arah utara, berbeda dengan rumah tradisional kebanyakan di Kotagede. Sejak kecil Pak Anen tinggal di rumah ini bersama keluarga. Ayah berprofesi sebagai perajin perak dan memiliki pekerja yang bekerja di rumah. Sejak kecil Pak Anen diajarkan membuat perak, sehingga berprofesi sebagai perajin perak juga. Hampir keseluruhan dinding rumahnya berbahan kayu pada saat beliau masih anak-anak. Pada bagian depan rumahnya tidak terdapat *pendhapa* melainkan hanya berupa halaman dengan WC dan sumur di sebelah barat. Pembagian ruang di rumah Pak Anen terdiri dari ruang tamu, ruang keluarga, ruang kerja, kamar, ruang sakral, serta pada bagian belakang yakni dapur, ruang makan, dan WC. Terdapat kenderungan bahwa semakin belakang semakin bersifat privat. Transformasi rumah Pak Anen dapat dilihat pada Gambar 4.

Ketika Pak Anen dan kelima saudara beranjak dewasa, dilakukan pembagian hak rumah sesuai dengan jumlah anggota keluarga yang tinggal di rumah inti. Pak Anen sebagai anak ketiga dari 6 bersaudara, memperoleh bagian di timur rumah. Adiknya, yang juga berprofesi sebagai perajin perak, mendapat bagian di sebelah barat rumah. Kedua kakak Pak Anen di barat *senhong* dan ruang keluarga, serta di *senhong* tengah dan timur. Dua saudara lainnya membuat rumah berdinging bata di area depan dan belakang rumah. Ruang kerja dibagi menjadi dua fungsi yakni untuk ruang

kerja dan dapur. Ruang keluarga juga dibagi menjadi dua fungsi yakni untuk ruang keluarga dan kamar tidur kakak Pak Anen dengan diberi sekat dari tripleks kayu. Dua ruang sakral diganti menjadi dua kamar tidur untuk kakak Pak Anen dengan penambahan dinding dan pintu untuk setiap kamar. Dua ruang dapur, WC, dan ruang makan diganti menjadi halaman dengan menghilangkan tembok WC. Halaman dibagi dengan rumah kakak Pak Anen dengan memasang dinding bata, gudang ber dinding bata, area parkir, dan area jemur yang pada batasnya terdapat sekat pemisah berbahan batu bata. Hierarki pada rumah Pak Anen berubah menjadi publik-semi privat-privat-semi privat. Meskipun demikian, letak area privat tetap berada di tengah rumah. Sirkulasi halaman-WC dan dapur-WC dihilangkan, serta terdapat penambahan sirkulasi yakni area parkir-ruang jemur, halaman belakang-rumah kakak Pak Anen.

Gempa menimpa Yogyakarta pada tahun 2006 menyebabkan tembok dan atap sebelah timur di rumah Pak Anen runtuh. Tak lama setelah itu, pemerintah memberikan bantuan dana untuk memperbaiki rumah. Terjadi perubahan bahan dinding semula kayu menjadi dinding batu bata. Terjadi perluasan sekaligus pergantian ruang dapur. Sebagian halaman belakang menjadi kamar tidur Pak Anen dipasang dinding bata. Halaman belakang dibagi untuk halaman dan kamar tidur untuk kakak Pak Anen dengan dipasang dinding bata, dan adanya pembagian ruang dapur untuk dapur dan ruang kerja. Lalu terdapat juga penambahan sirkulasi dari ruang tamu ke ruang kerja bagian barat, dapur ke kamar tidur, dan hilangnya sirkulasi dari dapur barat ke halaman belakang. Hierarki dan teritori pun berubah. Area dapur-servis dan halaman-

semi publik menjadi kamar-privat milik Pak Anen, halaman-semi publik menjadi kamar-privat milik kakak Pak Anen, Sebagian ruang kerja-semi publik menjadi dapur-servis. Pada tahun 2018, Arkom memberikan program renovasi rumah yakni memberikan kolom pada setiap sudut ruang.

Apabila memiliki biaya yang mencukupi, Pak Anen dan keluarga besar berencana mengganti halaman dengan memperluas dapur dan kamar tidur milik kakak Pak Anen, yang dilakukan dengan membongkar dinding dapur dan kamar, lalu membuat dinding pembatas baru. Hierarki dan teritori menjadi berubah. Halaman-semi privat menjadi kamar-privat milik kakak Pak Anen dan dapur-servis.

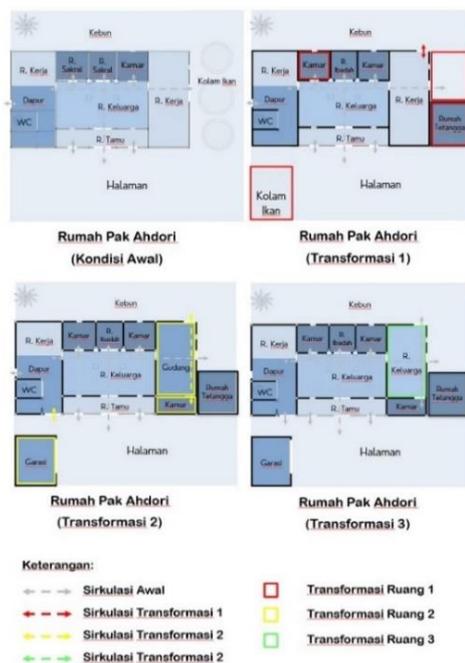
Gambar 5. Transformasi rumah Pak Andori

privat. Transformasi rumah Pak Andori dapat dilihat pada Gambar 5.

Setelah Pak Andori beserta 9 saudara beranjak dewasa, mulai ada pembagian hak rumah dengan pembagian keluarga Pak Andori di Joglo dan halaman depan, sedangkan adiknya di kebun belakang, kolam ikan untuk kakaknya, dan saudara-saudara lainnya mendapat lahan di tempat lain. Sebagian tanah di area kolam ikan dijual, lalu pemilik baru melakukan pergantian fungsi dari kolam ikan menjadi rumah yang berdinding bata. Pak Andori juga melakukan beberapa perubahan yakni membagi halaman untuk kolam ikan dan halaman. Kolam ikan dibuat dengan bahan terpal. Ruang sakral dialihfungsikan menjadi kamar tidur anak, bahan dinding yang semula dari kayu diganti menjadi bata, dan bahan atap dari kayu diganti menjadi bambu. Hierarki pada rumah Pak Andori tidak hanya berubah, tetapi juga mengalami perubahan teritorial, yakni ruang sakral

Pada tahun 2006, Pak Andori mendapat bantuan dana dari pemerintah untuk membenahi rumah yang rusak akibat peristiwa gempa bumi di Yogyakarta. Bagian yang dibenahi adalah atap dengan rangka bambu, penutup genting dan dinding batu bata yang rubuh. Pak Andori juga melakukan penggantian fungsi ruang kerja di sebelah timur menjadi gudang dan kamar anak dengan pembatas ruangan berupa sekat tripleks. Perubahan fungsi juga dilakukan pada area kolam ikan yang dijadikan garasi sepeda motor dengan material dinding bata.

Hierarki dan teritori pun berubah. Area ruang kerja-semi publik menjadi kamar-privat milik anak dan gudang-servis milik keluarga. Tahun 2018, Yayasan Arkom memberikan program renovasi rumah yakni dengan memberi kolom pada setiap sudut ruangan. Tahun 2020, anak Pak Andori memiliki inisiatif untuk mengganti material pada lantai ruang keluarga yang semula hanya plester menjadi keramik. Hal ini dilakukan karena beberapa bagian pada lantai plester sudah mulai retak dan dianggap kurang menarik.

Kelak jika anak sudah memiliki keluarga sendiri, Pak Andori berencana mengubah gudang di sebelah timur rumah menjadi ruang keluarga anak, serta melakukan perubahan dinding kamar anak dari triplek menjadi batu bata. Dengan demikian maka hierarki dan teritori berubah dari gudang-servis menjadi ruang keluarga-semi privat milik keluarga anak Pak Andori.

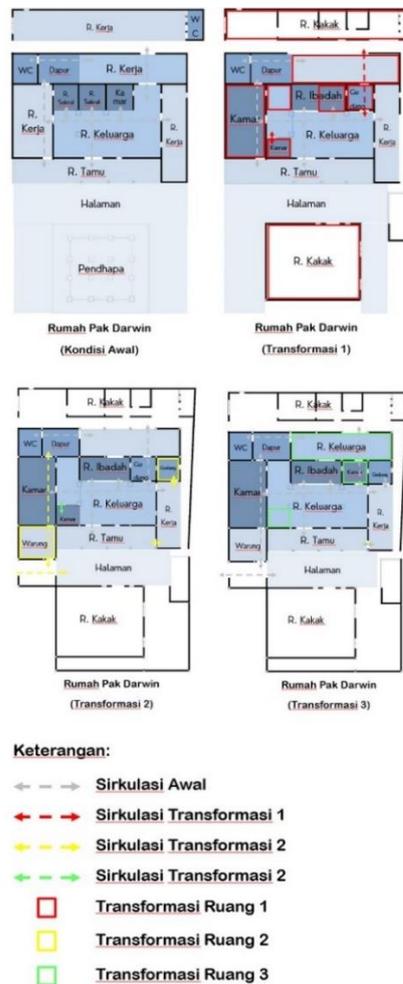
Gambar 6. Transformasi rumah Pak Darwin
 Sumber: Hasil olahan penulis, 2024

Setelah Pak Darwin beserta 3 saudara beranjak dewasa, mulailah dilakukan pembagian hak rumah dengan membagi rumah inti untuk Pak Darwin dan adiknya. Kedua kakaknya mendapat bagian di selatan rumah dengan dinding kayu, dan di utara rumah dengan membuat sekat-sekat ruang berdinding bata. Terjadi beberapa transformasi ruang di rumah Pak Darwin, yakni perubahan ruang kerja menjadi kamar, perubahan ruang sakral menjadi ruang keluarga dengan dibongkarnya dinding, perubahan ruang kerja belakang menjadi area sirkulasi dengan membongkar sebagian dinding, pembagian ruang keluarga menjadi 3 fungsi yakni ruang keluarga, kamar anak dengan dinding tripleks, dan gudang dengan dinding bata. Hierarki pada rumah Pak Darwin mengalami perubahan yakni ruang kerja-semi publik menjadi kamar-privat milik Pak Darwin dan istri, ruang sakral-privat menjadi ruang keluarga-semi privat, ruang keluarga-semi privat menjadi gudang-servis, dan ruang kerja-semi privat

menjadi area sirkulasi-semi publik. Transformasi rumah Pak Darwin dapat dilihat pada Gambar 6.

Gempa bumi terjadi di Yogyakarta pada tahun 2006 menyebabkan tembok dan atap sebelah timur di rumah Pak Darwin runtuh. Tak lama setelah itu, pemerintah memberikan bantuan dana untuk renovasi rumah. Bagian yang diperbaiki adalah atap dengan rangka bambu, penutup atap dan dinding batu bata yang rubuh. Pak Darwin juga membagi ruang kerja menjadi dua yakni ruang kerja dan gudang, dengan pembatas dari batu bata dan membagi ruang tamu dan halaman untuk warung dengan dinding pembatas dari batu bata. Hierarki berubah, ruang

kerja-semi publik bertambah gudang-privat. Kelak jika anaknya sudah memiliki keluarga sendiri, Pak Darwin berencana mengubah gudang rumah akan menjadi kamar untuk anaknya dan area sirkulasi berganti menjadi ruang keluarga anak dengan penambahan dinding bata, serta menghilangkan area tidur yang sebelumnya ada di ruang keluarga. Hirarki dan teritori pun berubah dari gudang-servis menjadi kamar-privat milik anak Pak Darwin dan area sirkulasi-semi publik menjadi ruang keluarga-semi privat milik anak Pak Darwin.

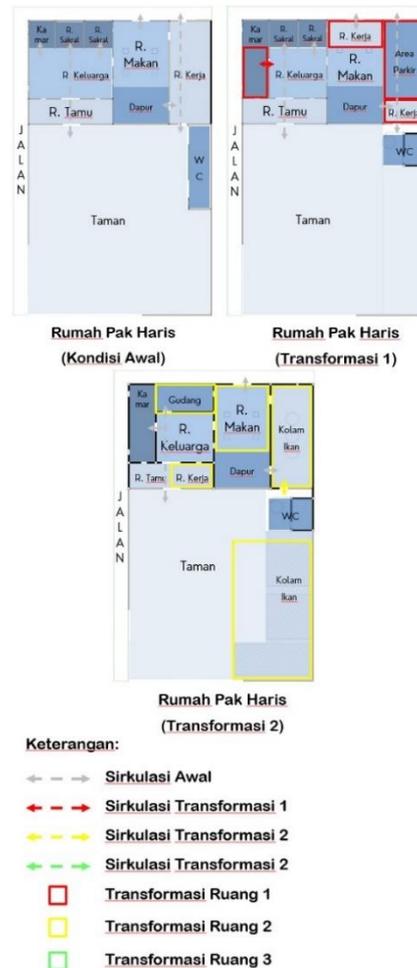
Gambar 7. Transformasi rumah Pak Haris
Sumber: Hasil olahan penulis, 2024

Pak Haris sendiri. Terjadi pembagian ruang kerja untuk area kerja dan area parkir, lalu pembagian ruang makan untuk area makan dan area kerja, dan perluasan kamar tidur ke arah ruang keluarga. Hierarki bertambah di ruang kerja-semi publik menjadi area parkir-servis, dan ruang makan-semi privat menjadi ruang kerja-semi publik.

Gempa terjadi di Yogyakarta pada tahun 2006 menyebabkan tembok dan atap sebelah timur di rumah Pak Haris runtuh. Tak lama setelah itu, pemerintah memberikan bantuan dana untuk renovasi rumah. Bahan material dinding berubah dari kayu menjadi bata. Terjadi pergantian ruang dari area parkir dan

ruang kerja menjadi kolam ikan, dan perluasan kembali pada ruang makan, pembagian ruang tamu untuk ruang tamu dan ruang kerja. Hierarki pun berubah. Area pakir-servis dan ruang kerja menjadi kolam ikan-semi privat. Pada tahun 2018, Yayasan Arkom Indonesia memberikan program renovasi rumah yakni memberi kolom pada setiap sudut ruangan. Beberapa tahun kemudian, Pak Haris membagi taman untuk membuat kolam ikan dengan bahan terpal sebagai pekerjaan sampingannya. Harapan ke depan (bila ada biaya), Pak Haris ingin menambahkan beberapa furnitur di ruang tamu dan ruang kerjanya, agar tamu merasa nyaman berada di ruang tersebut.

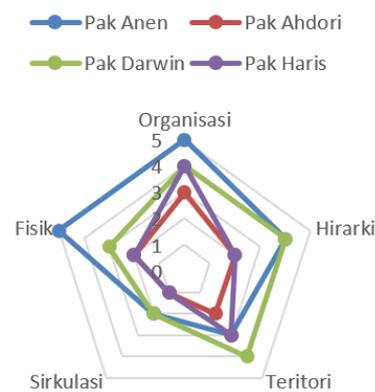
Gambar 8. Diagram perbandingan dan penilaian bentuk transformasi rumah perajin Kotagede

Perbandingan dan penilaian bentuk transformasi rumah perajin di Kotagede disajikan dalam *diagram spider* berikut (Gambar 8).

Berdasarkan diagram di atas, dapat diketahui bahwa perubahan organisasi paling banyak dilakukan oleh Pak Anen, perubahan hierarki paling banyak dilakukan oleh Pak Anen dan Pak Darwin, perubahan teritori paling banyak dilakukan oleh Pak Darwin, serta perubahan fisik paling banyak dilakukan oleh Pak Anen. Sedangkan perubahan organisasi paling sedikit dilakukan oleh Pak Ahdori, perubahan hierarki paling sedikit dilakukan oleh Pak Ahdori dan Pak Haris, perubahan teritori paling sedikit dilakukan oleh Pak Ahdori, perubahan sirkulasi paling sedikit dilakukan oleh Pak Ahdori dan Pak Haris, serta perubahan fisik paling sedikit dilakukan oleh Pak Ahdori dan

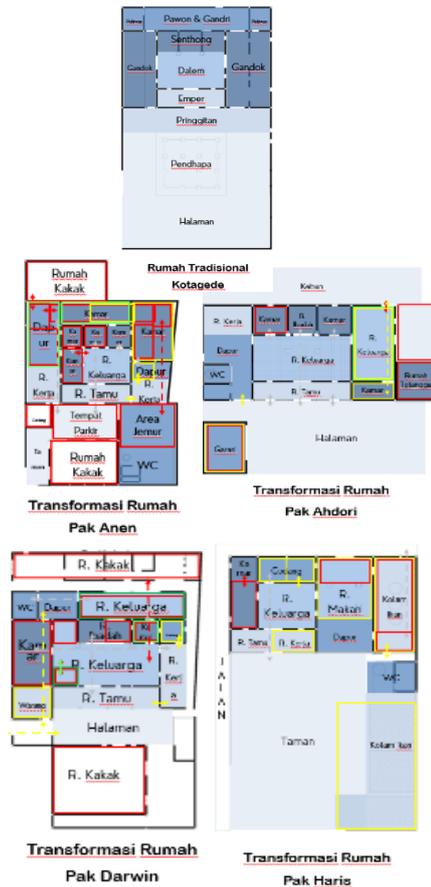
Gambar 9. Transformasi rumah perajin-perajin di Kotagede

Pak Haris. Untuk mengetahui penyebab transformasi perlu dilakukan analisis berdasarkan kompilasi bentuk transformasi yang terjadi pada rumah tradisional perajin perak. Berikut adalah visualisasi kompilasi bentuk transformasi (Gambar 9).

Berdasarkan gambar di atas, dapat diketahui bahwa perubahan yang paling banyak terjadi pada organisasi ruang dan teritori ruang, hal ini disebabkan oleh perubahan fungsi ruang. Perubahan fungsi ruang dipengaruhi oleh strata dalam masyarakat, pembagian hak rumah setiap anggota keluarga, tradisi Jawa yang masih diturunkan turun temurun, ekonomi dan profesi sebagai perajin perak, serta bencana alam seperti gempa bumi.

Sedangkan tingkat perubahan berskala sedang terdapat pada perubahan fisik dan perubahan hierarki oleh karena penambahan atau perubahan bahan bangunan yang sifatnya sementara. Terakhir, tingkat perubahan yang berskala kecil terdapat pada sirkulasi yang disebabkan hanya karena perubahan fungsi ruang. Dengan demikian perubahan yang dilakukan menggambarkan dinamika penghuni rumah dari waktu ke waktu.
