# PELESTARIAN ARSITEKTUR MUSEUM SONOBUDOYO YOGYAKARTA

**Titi Handayani**

**Title:** *Architectural Conservation of Sonobudoyo Museum, Yogyakarta*

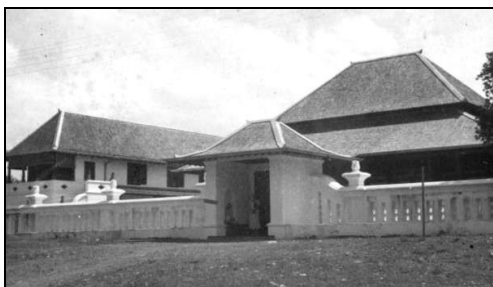
**Gambar 2. Pendapa Museum Sonobudoyo beratap joglo**

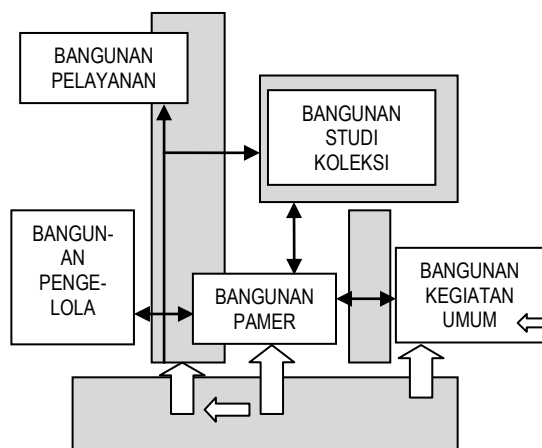
Di zona tengah terdapat bangunan *Studie Collectie* berdenah bujur sangkar dan dikelilingi halaman. Di zona paling belakang semua bangunan menempel dinding pagar sehingga ada halaman di tengah dan di samping bangunan.

**Gambar 3. Tata massa bangunan**

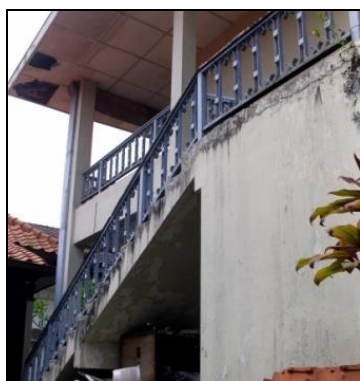
**Gambar 5. Ruang reparasi koleksi**

Bangunan di bagian Timur yang semula sebagai ruang kerja berlantai satu, diubah menjadi ruang reparasi koleksi (dua lantai) pada tahun 1986.

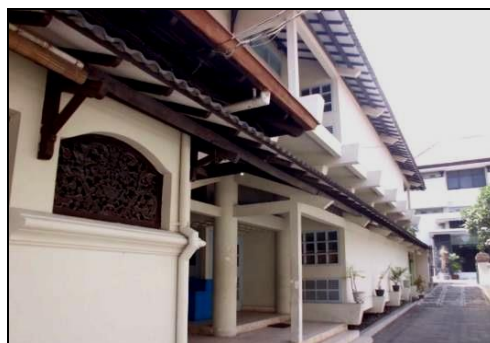
Pada tahun 1986 ruang administrasi dan ruang baca dibongkar digantikan auditorium berlantai dua.

**Gambar 6. Auditorium berlantai dua**

Bangunan-bangunan baru seluruhnya perlu dibongkar, antara lain karena bentuk arsitekturalnya yang tidak mendukung bangunan asli karya Thomas Karsten serta letak bangunan yang tidak mendukung terciptanya pola tata massa yang baik namun justru mengganggu kenyamanan sirkulasi antar massa.

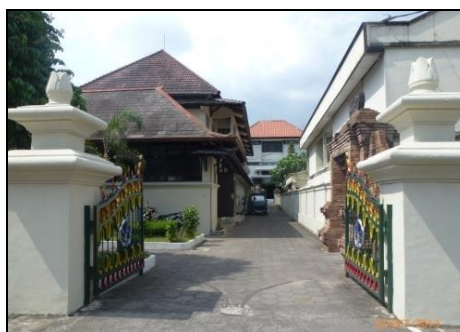
Dengan dibangunnya auditorium serta adanya penambahan ruang pada bangunan di sebelah Timurnya, maka ruang terbuka antar bangunan menjadi sangat berkurang.

**Gambar 7. Ruang antar bangunan sempit dan kurang nyaman.**

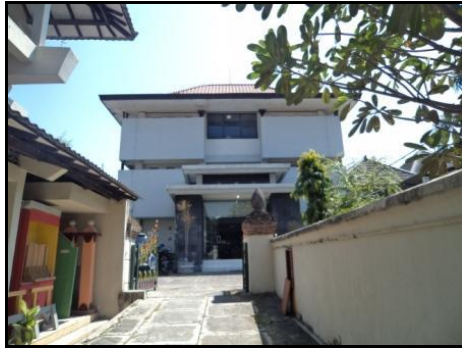
Pada tahun 2000 dibangun bangunan baru berlantai dua sebagai kantor bagian naskah dan perpustakaan. Keberadaan bangunan ini telah mengurangi area terbuka yang ada. Selain itu desain arsitekturnya kurang selaras dengan arsitektur yang ada.

**Gambar 8. Perpustakaan dan kantor**  
Sumber: Hasil Survei Penulis, 2014

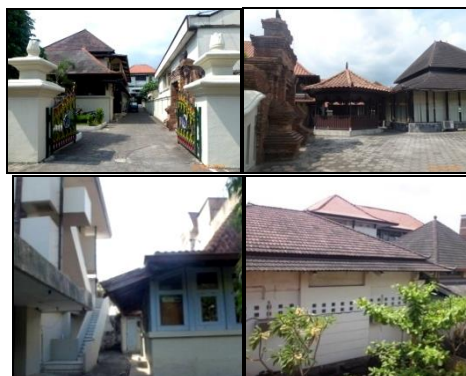
Semula fungsi Museum Sonobudoyo selain menyajikan koleksinya juga sebagai sekolah kerajinan. Ruang terbuka berfungsi untuk mendukung fungsi bangunannya. Saat ini, karena meningkatnya kebutuhan ruang maka bangunan-bangunan baru dibangun dengan memanfaatkan ruang terbuka yang ada. Hal ini mengakibatkan kenyamanan pengunjung menjadi berkurang.

Gambar 12. Jarak antar bangunan yang terlalu dekat
