IDENTIFIKASI KAWASAN PERMUKIMAN KUMUH DI KAWASAN WURING, KABUPATEN SIKKA, NUSA TENGGARA TIMUR

Title: *Identification of Slum Settlement in Wuring Area, Sikka District, East Nusa Tenggara*

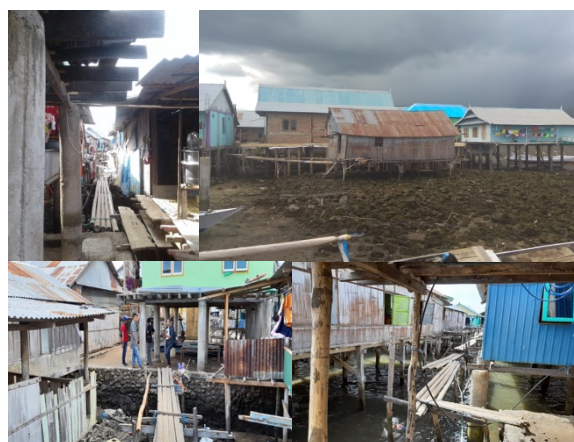
Kondisi mayoritas bangunan hunian pada lokasi tidak teratur, bangunan hunian memiliki material alas, atap dan dinding non permanen. Sedangkan lokasi permukiman memiliki kepadatan bangunan yang cukup tinggi dengan berdiri pada tepi pantai.

Gambar 3. Kondisi bangunan gedung pada kawasan Wuring
Sumber: Hasil survey, 2019

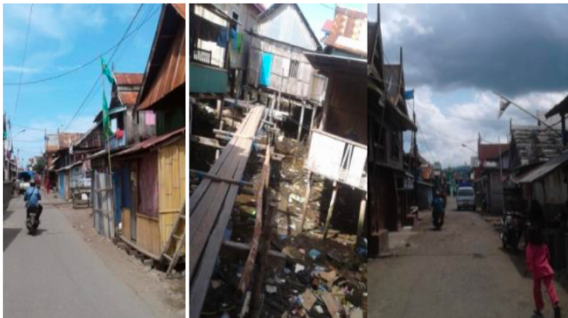
Kondisi sebagian jalan lingkungan memiliki kualitas permukaan jalan yang baik, namun jalan lingkungan yang dibangun tidak disertakan dengan drainase/saluran air sehingga saat hujan air mengikis sebagian jalan. Sebagian jalan lingkungan dibuat dengan menggunakan kayu atau bambu oleh

masyarakat sendiri untuk dapat terakses langsung dengan rumah mereka.

Gambar 4. Kondisi jalan lingkungan di kawasan Wuring

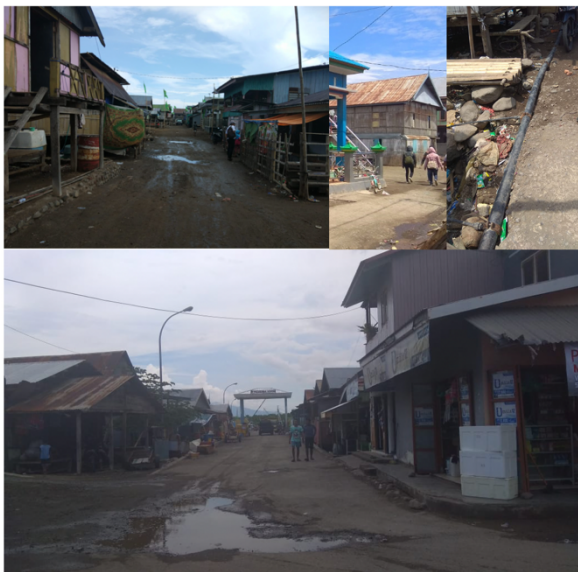
Jalan lingkungan tidak dilengkapi dengan drainase.

Gambar 5. Kondisi drainase lingkungan kawasan Wuring

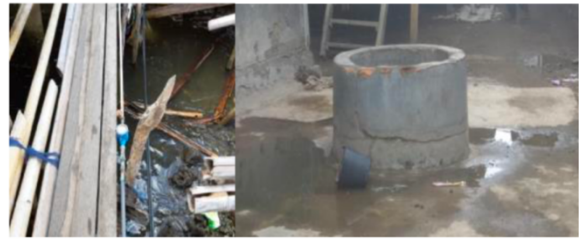
Akses air minum pada lokasi menggunakan sumur dan pelayanan dari PDAM. Mayoritas belum memenuhi kebutuhan air bersih (60lt/hari), 1 unit terpasang PDAM melayani 3-4 KK sehingga seringkali masyarakat masih membeli air dari mobil tangki untuk memenuhi kebutuhannya.

Gambar 6. Kondisi penyediaan air minum di kawasan Wuring

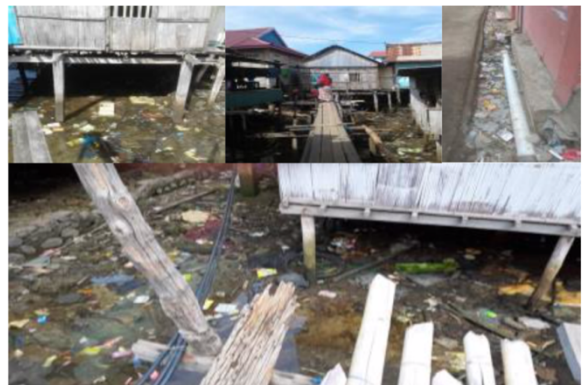
Tidak ada sarana dan prasarana pengelolaan sampah pada kawasan. Sampah-sampah dibuang sembarangan pada pekarangan dan area pantai tempat masyarakat menetap.

Gambar 8. Kondisi penyediaan pengelolaan persampahan di kawasan Wuring

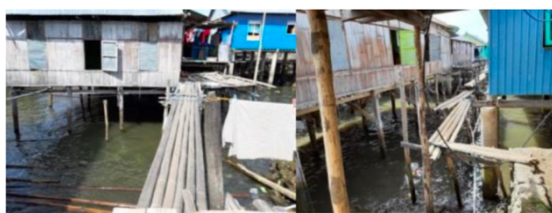
Pada kawasan ini tidak disediakan sarana dan prasarana proteksi kebakaran.

Gambar 9. Kondisi kawasan perumahan tanpa proteksi kebakaran
